**Капітальний ремонт (термомодернізація) 5-поверхового  
житлового будинку. Проектні рішення повторного використання**

**ЗВІТ З ОБСТЕЖЕННЯ ОБ'ЄКТА (ІСНУЮЧОЇ БУДІВЛІ)  
ТО 2020/86-13.11/2020**

**Обстеження технічного стану будівлі об'єднання співвласників  
багатоквартирного будинку**

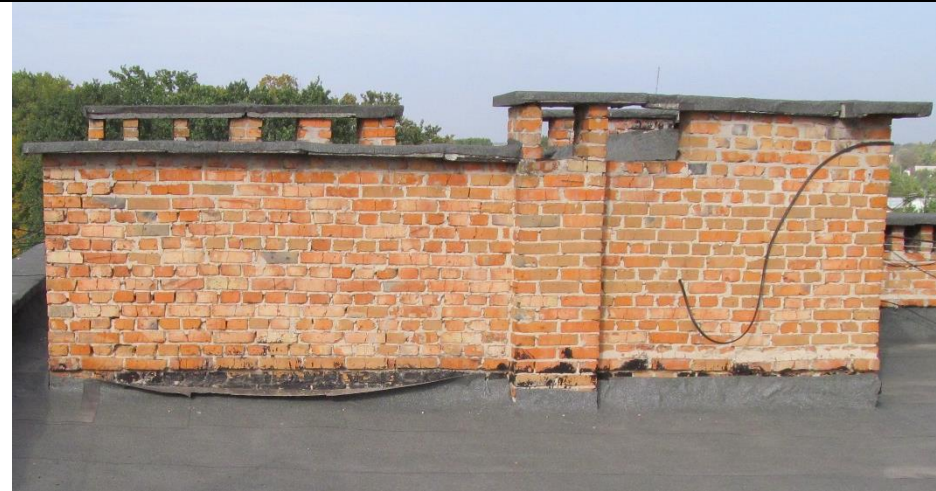
| № | Конструктивні елементи | Категорія технічного стану | Дефекти і пошкодження |
|---|---|---|---|
| 3. | <i>Покрівля</i> | 1 – нормальний | Відрив гідроізоляційного килима від парапету. |

| | <p>Відшарування рубероїду від вентканалу.</p> |

- 3) Виконати ремонт існуючої м'якої покрівлі в місцях стику з вентиляційними каналами та парапетами;
- 4) Виконати вертикальне планування території навколо будівлі з відновленням вимощення шириною не менше 1 м з обов'язковим ухилом 3% від стін та видалити дерева, розташовані ближче 5 м від фундаментів будівлі;

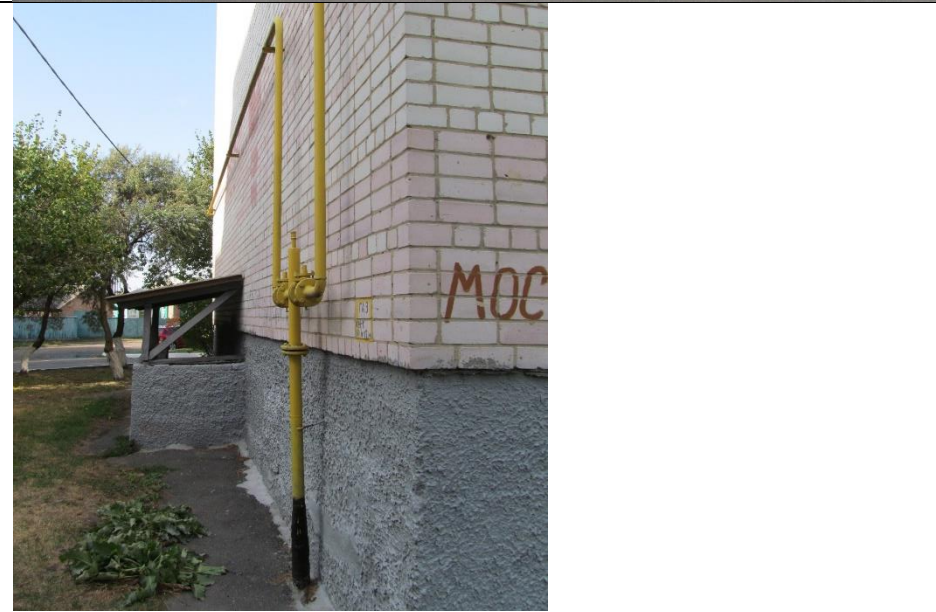
| | <p>Газова труба на фасаді. Передбачити перенос на достатню відстань.</p> |

- 5) При необхідності перекласти пошкоджену цегляну кладку витяжного вентиляційного каналу на даху.
- 6) При розробці проектно-кошторисної документації розробити детальні вузли для переноси газової труби, кріплення супутникових антен, кондиціонерів, кабельно-проводникової

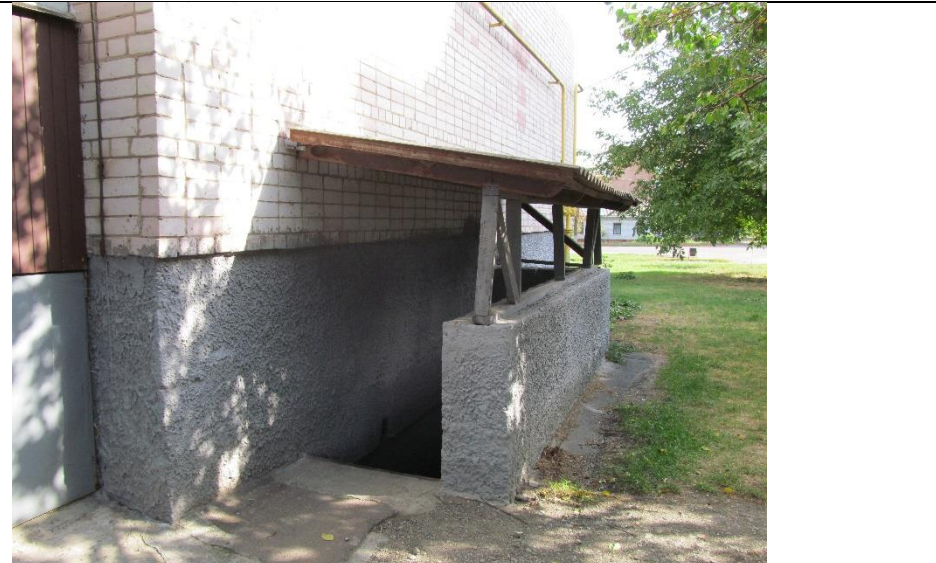
| 6. | <i>Підвал</i> | 2 – придатний до нормальної експлуатації | 1. Виявлені місця протікання атмосферної вологи до приміщень підвалу з зовнішньої сторони будівлі.<br>2. Стан ізоляції мереж – незадовільний. |

| | <p>Вхід до підвалу. Передбачити комплекс робіт по усуненню місць затікань.</p> |

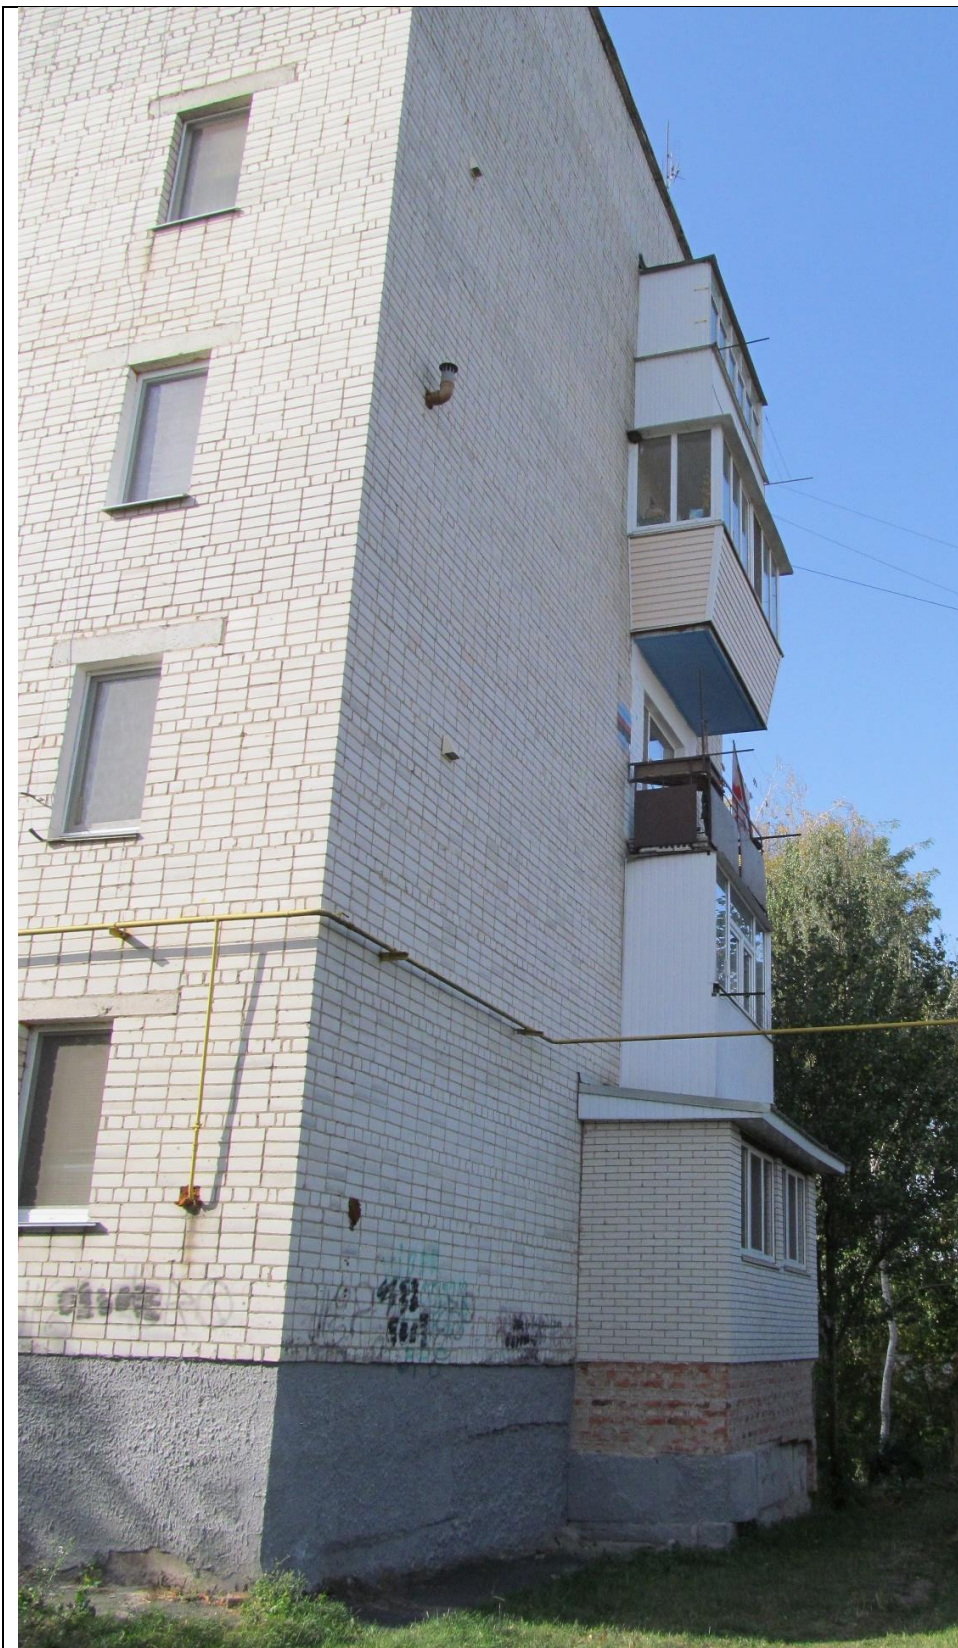
Прибудова, газова труба, димар газового теплогенератора, який є джерелом індивідуальної системи опалення.

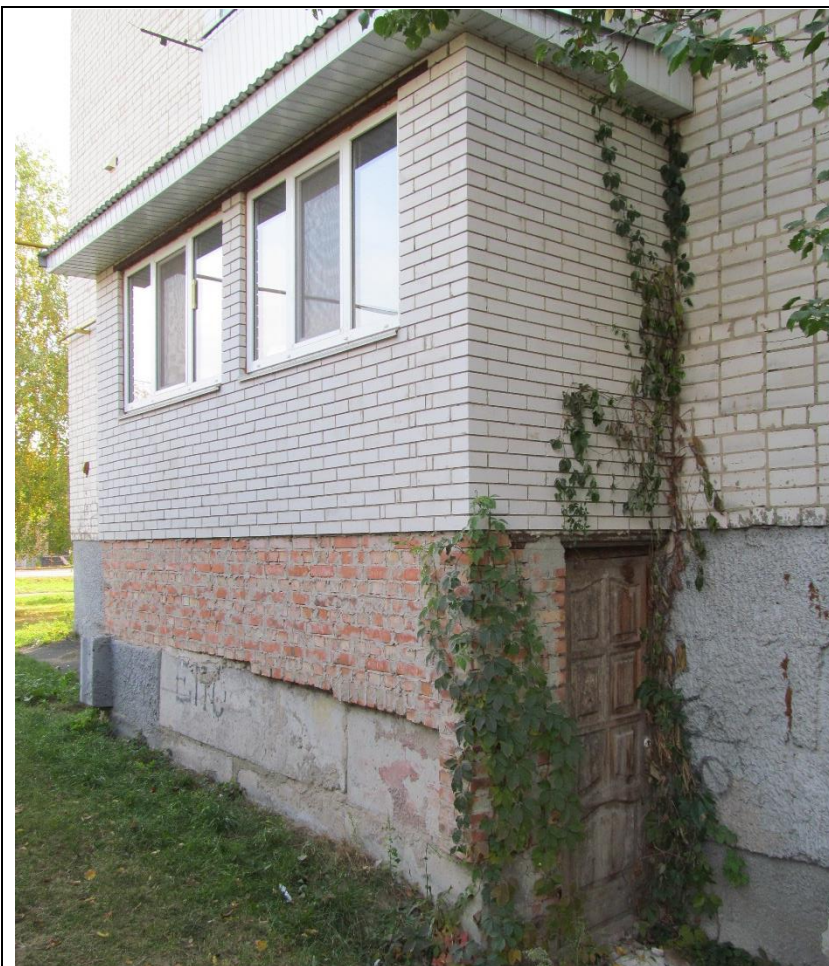
Прибудова

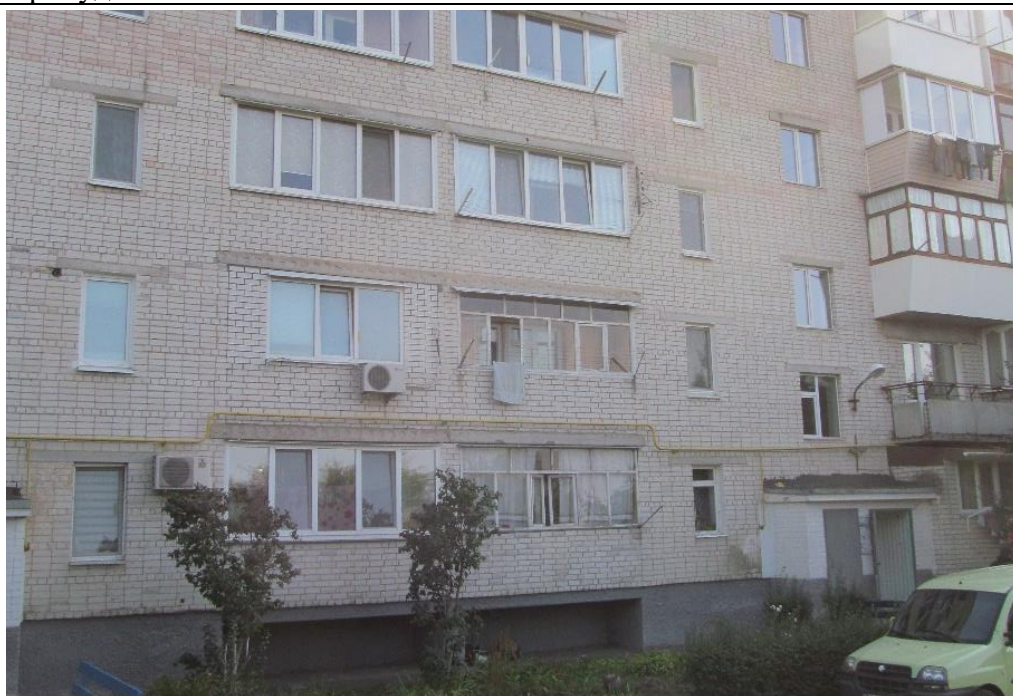
Кондиціонери, зовнішнє освітлення, газова труба

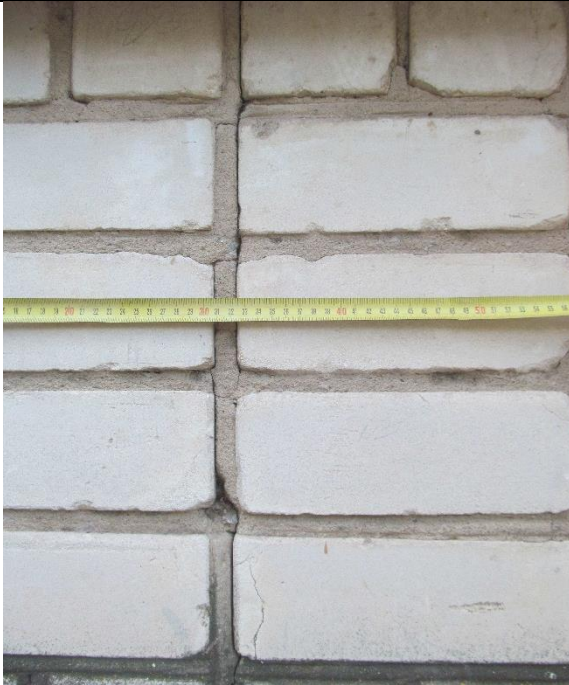
Температурна тріщина

- 1) до початку ремонтних робіт на виявлених тріщинах у стінах встановити маяки і проводити регулярні спостереження за їх станом для визначення характеру і стадії деформацій. Маяки на зовнішніх стінах повинні бути виготовлені з цементного розчину, в сухих приміщеннях – гіпсові. Маяки повинні наноситися на очищену поверхню кладки з таким розрахунком, щоб вони перекривали тріщину і заходили за неї на 100-150 мм. На маяку вказують порядковий номер і дату встановлення. Результати спостереження фіксувати у спеціальному журналі. При виявленні прогресуючих деформацій ґрунтових основ на фундаментах необхідно проведення додаткових обстежень.

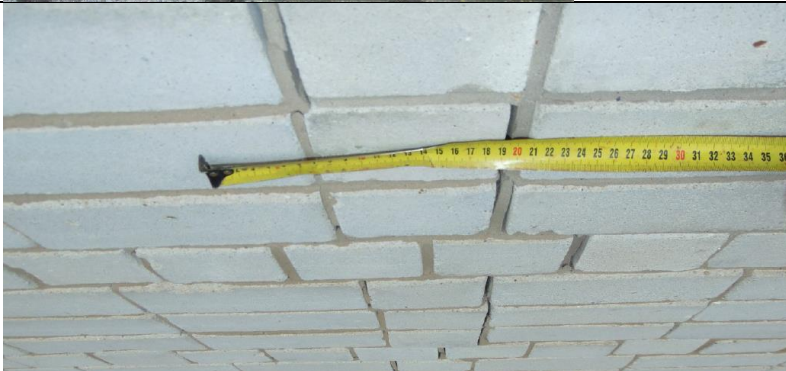
- вивітрювання розчину у швах кладки зовнішніх стін верхнього поверху та парпетів;
- пошкодження викликані низькою якістю розчину.

Температурна тріщина та вивітрювання розчину на фасаді будівлі.

- 2) В місцях розморожування та руйнування цегляної кладки зовнішніх стін та цоколя, а також у місцях відшарування та ремонту облицювального шару зовнішніх стін, перед нанесенням теплоізоляційних шарів відбити пошкоджені ділянки та виконати відновлення первісної товщини, наприклад, шляхом оштукатурювання поверхні цементно-піщаним розчином марки М50-М100. Спільна робота відновлювального шару цементно-піщаного розчину з цегляною кладкою повинна забезпечуватись влаштуванням конструктивних заходів: перев'язкою анкерами. Глибина їх закладання повинна бути не менше 120 мм. Крок анкерів приймають рівним 0,4 м по висоті і 0,6 м по довжині в шаховому порядку. До анкерів за допомогою ручної електродугової зварки приварити арматурні сітки. Кількість арматурних сіток, приймається в залежності від ступеня пошкодження цегляної кладки;

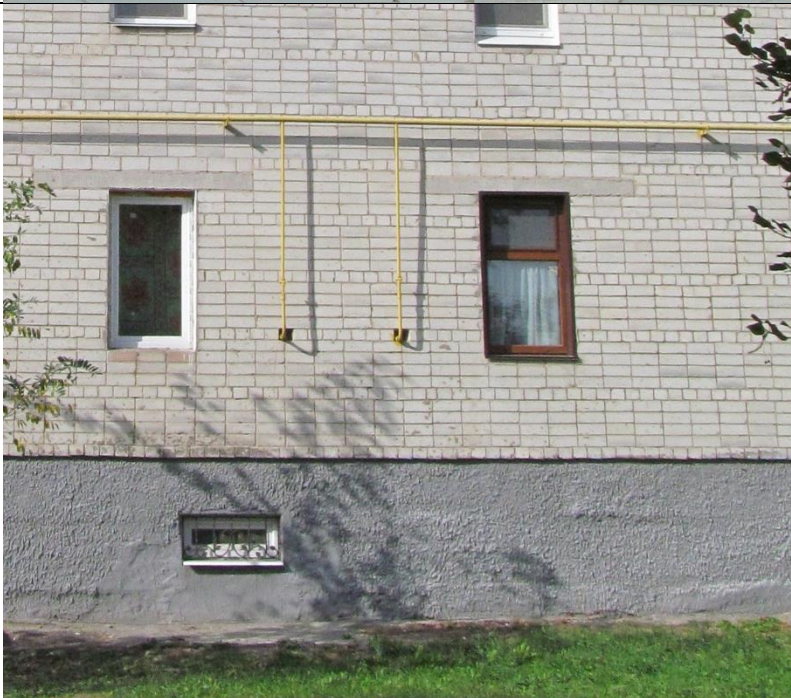
Старе дерев'яне вікно мешканців.

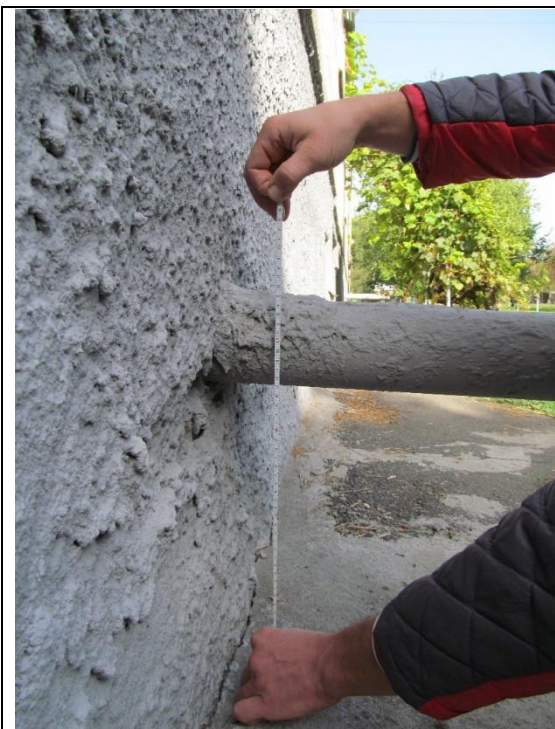
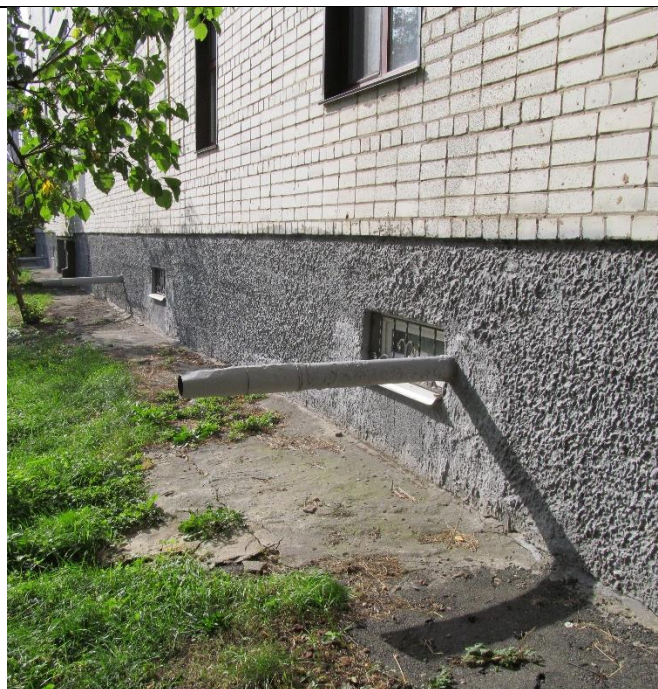
Водозливна труба водостічної системи, ґрати на вікнах

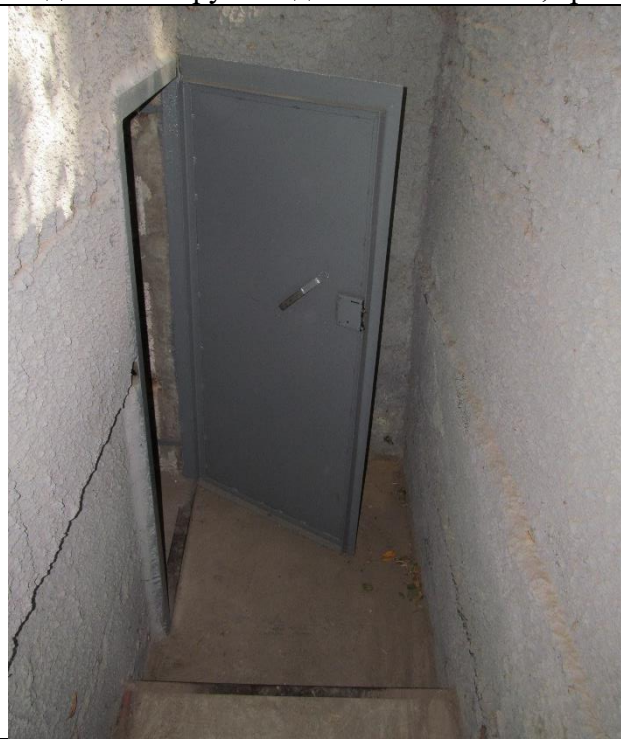
Вхід до підвалу. Тріщина між фундаментними блоками та цоколем

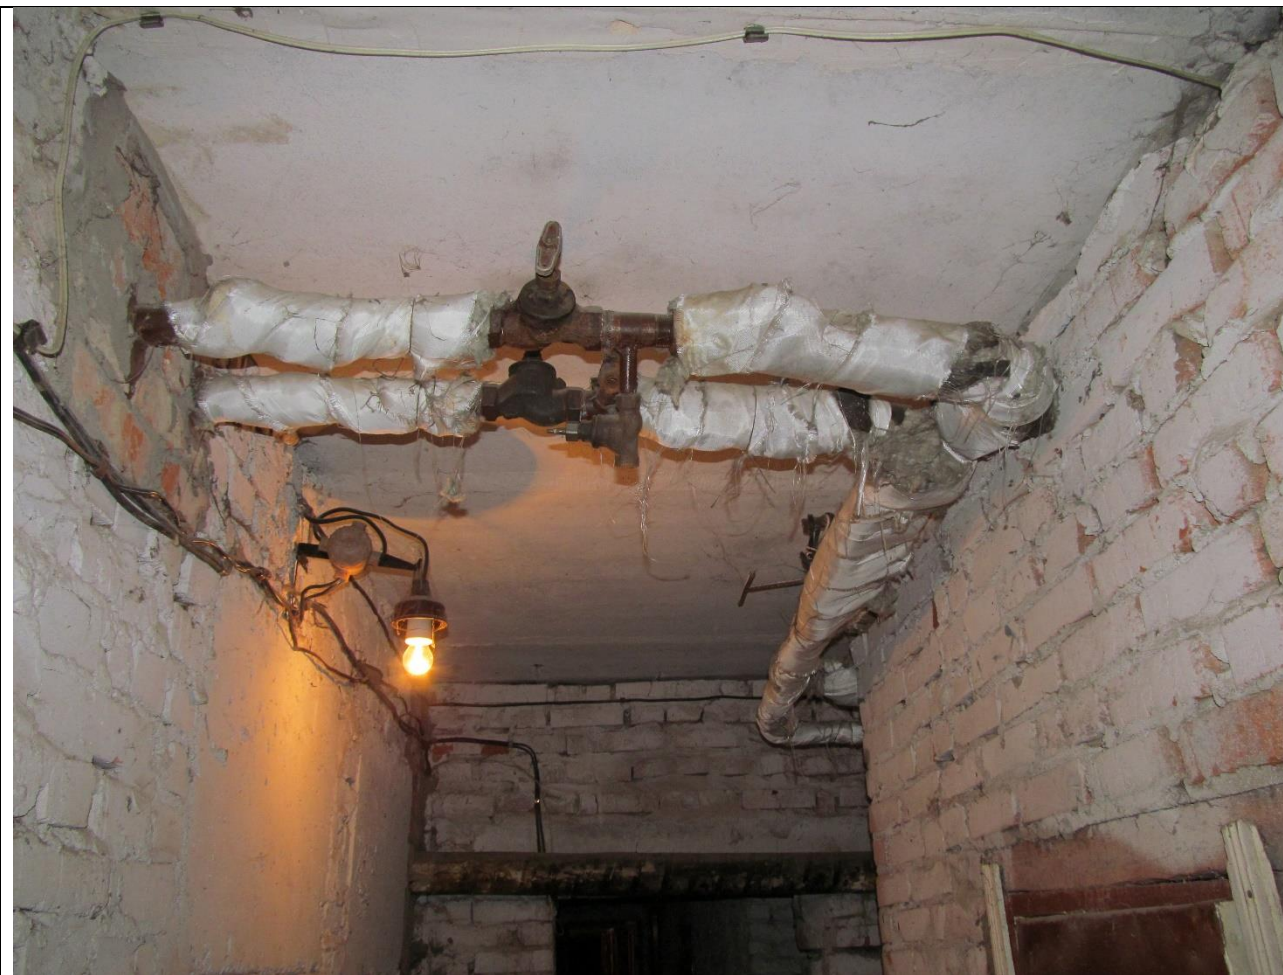
Мережі у підвалі

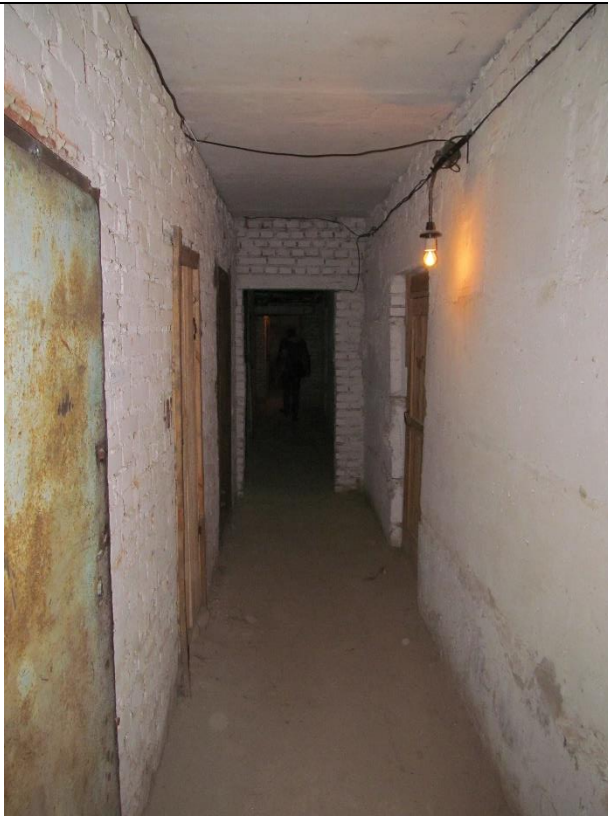
Підвальне приміщення
